Applicazione di metodologie termografiche alla diagnosi e propensione al degrado di edifici storici in Sardegna

Dr. Gianluca Cuzzo, Ph.D

Chiesa di San Giovanni di Sinis, Cabras

DISTER
Dipartimento Scienze della Terra

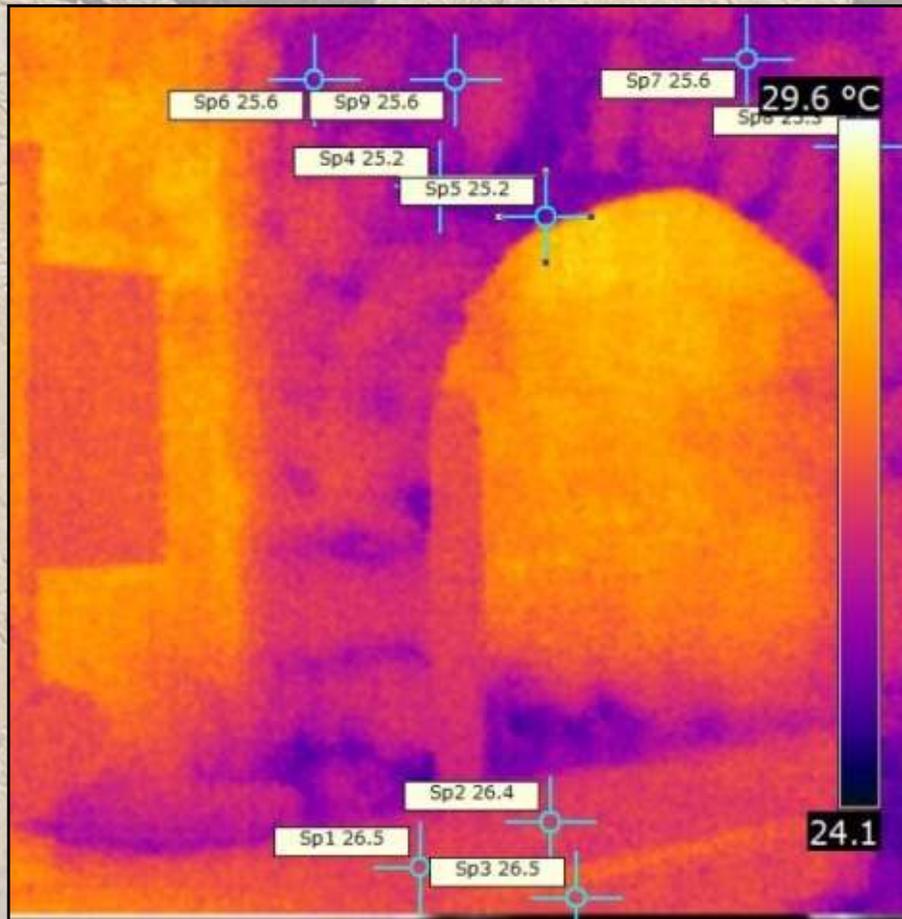
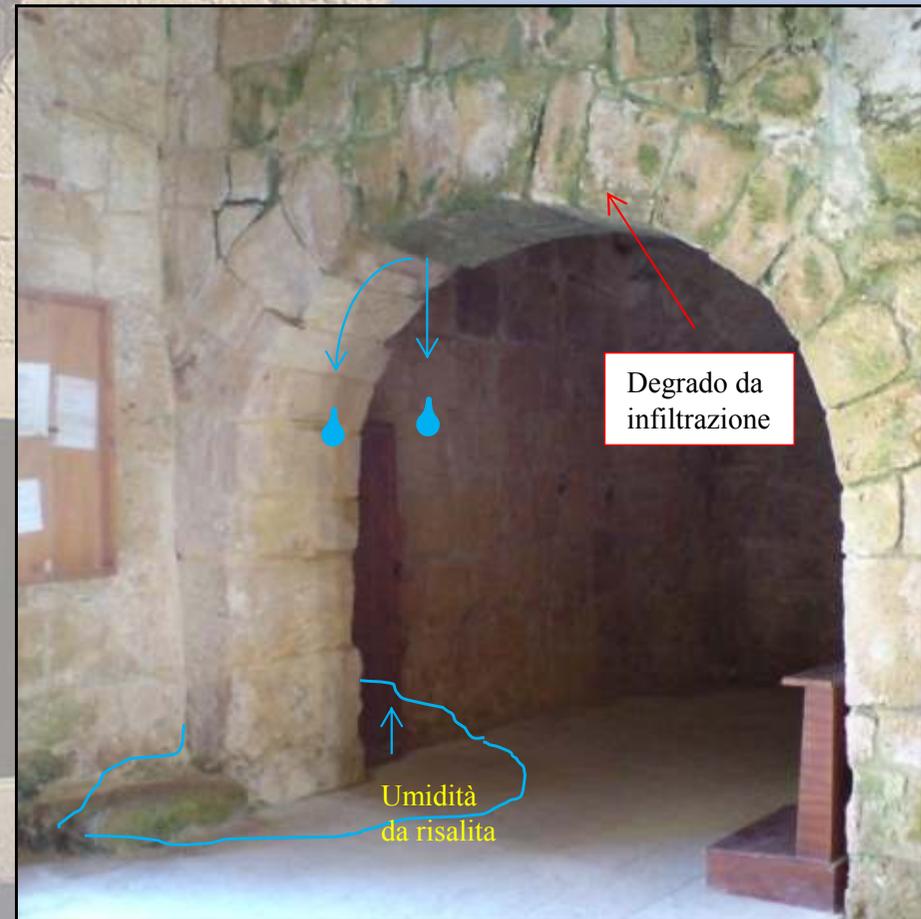
Chiesa di San Giovanni di Sinis, Cabras (OR)

Esempi di problematiche legate all'umidità

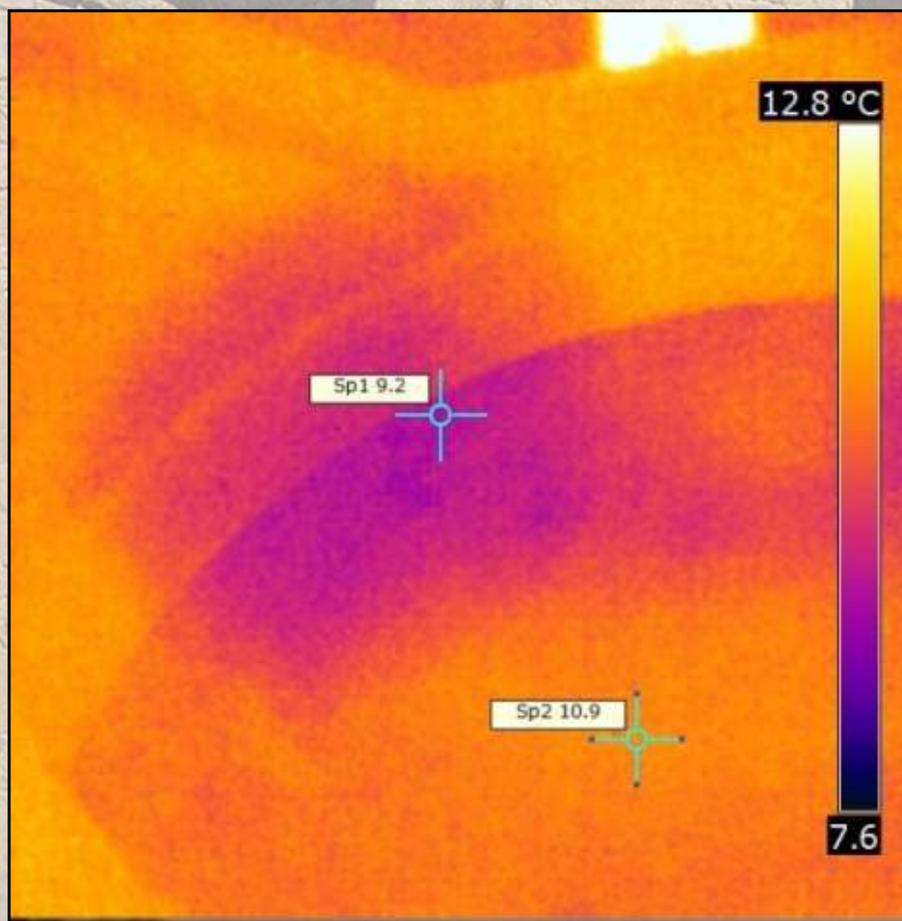
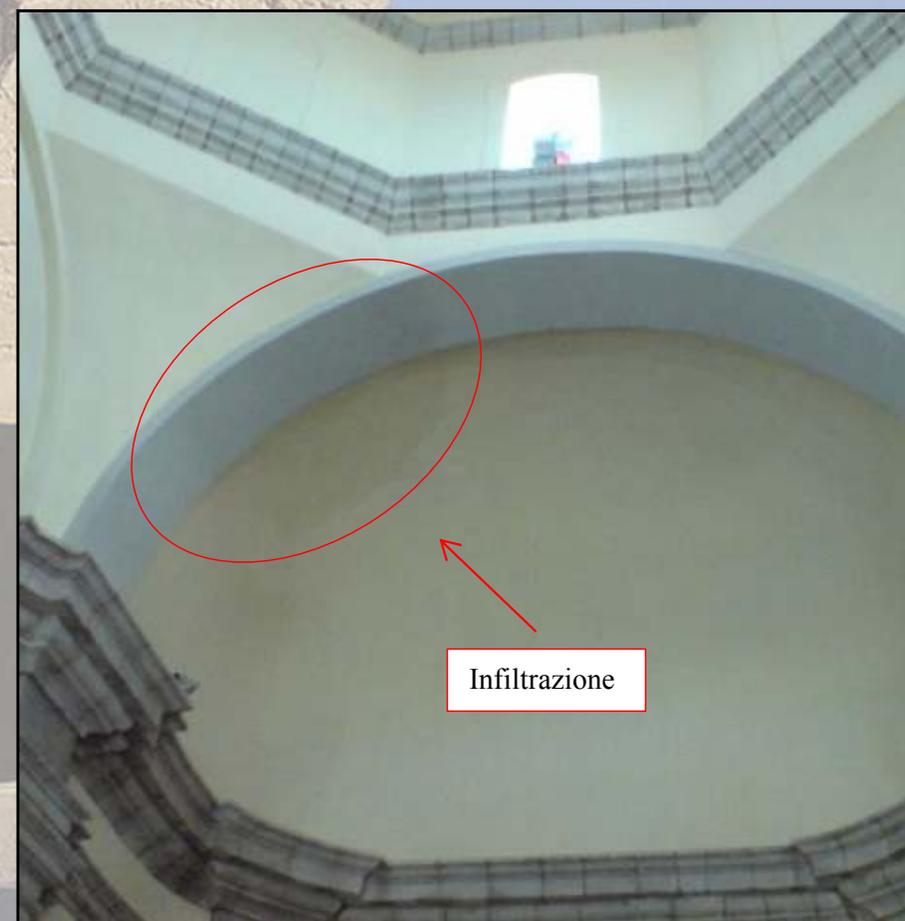
Chiesa di Sant'Ambrogio e Sant'Ignazio, Laconi (OR)

Esempi di problematiche legate all'umidità

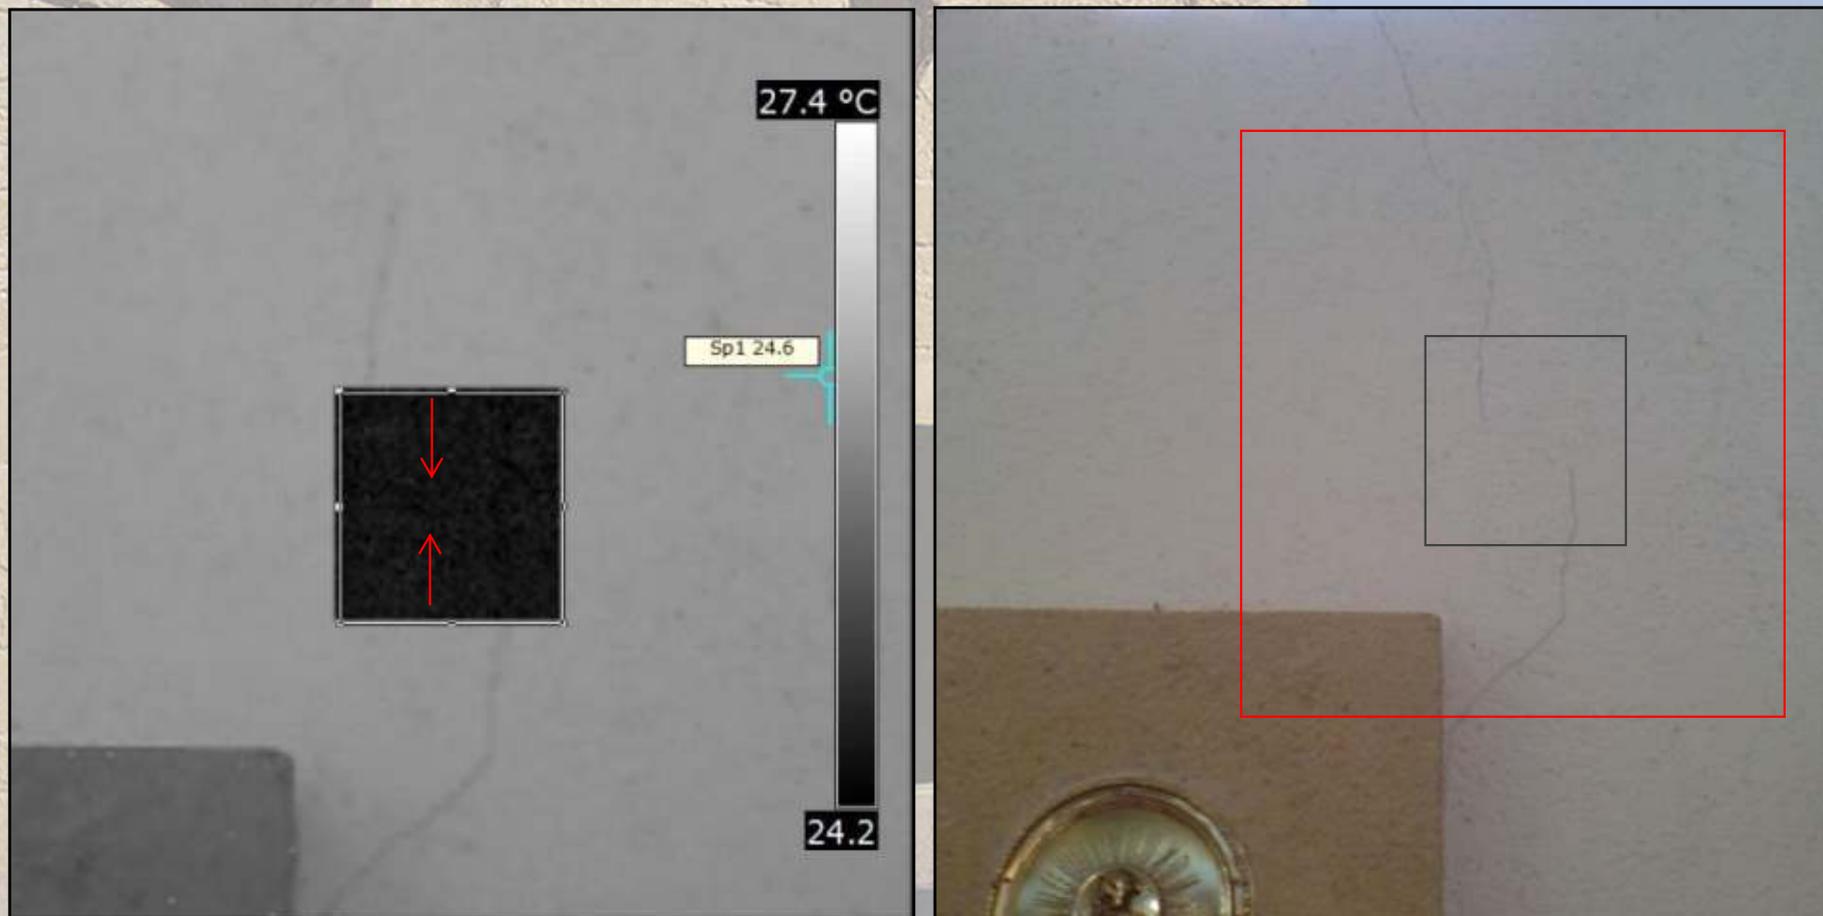
Chiesa di San Giovanni Battista, Nurachi (OR)

Esempi di problematiche legate all'individuazione di lesioni strutturali

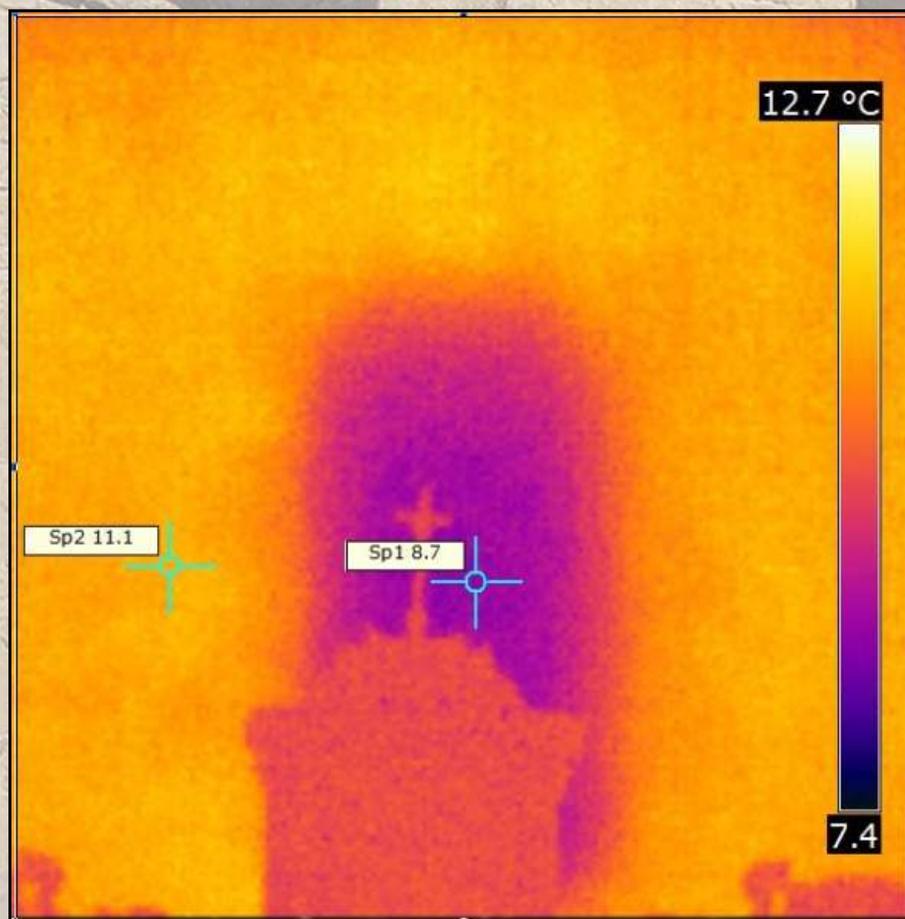
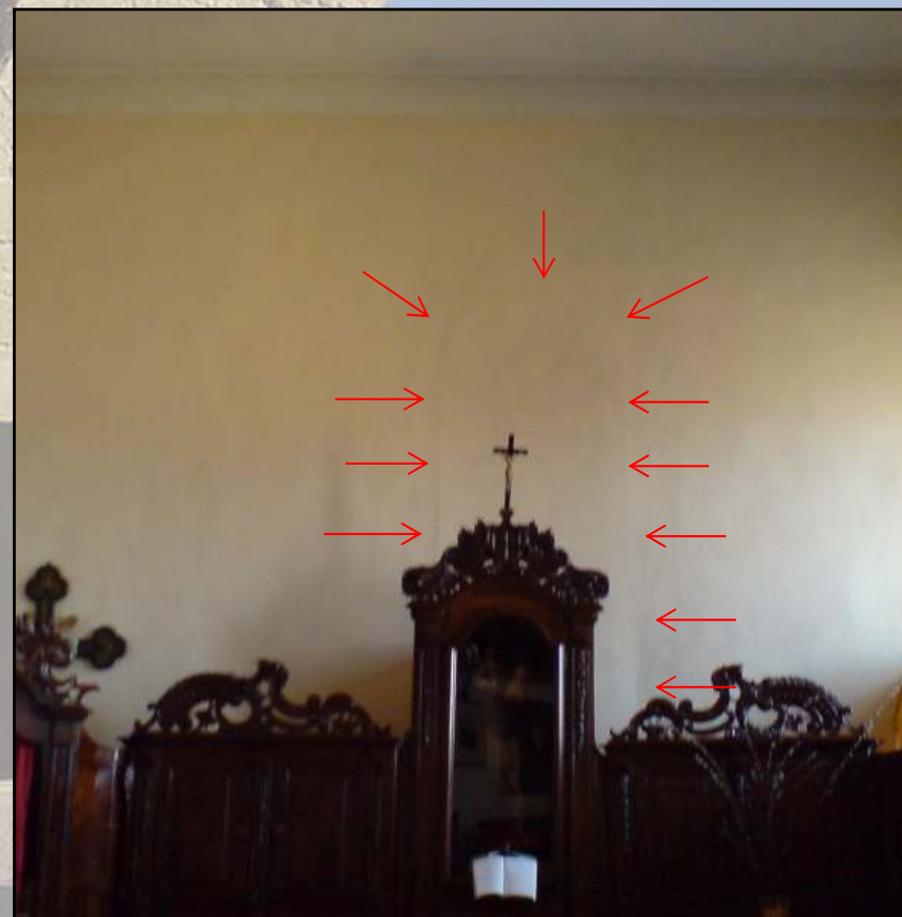
Chiesa di San Michele Arcangelo, Aritzo (NU)

Esempi legati all'individuazione di elementi strutturali nascosti

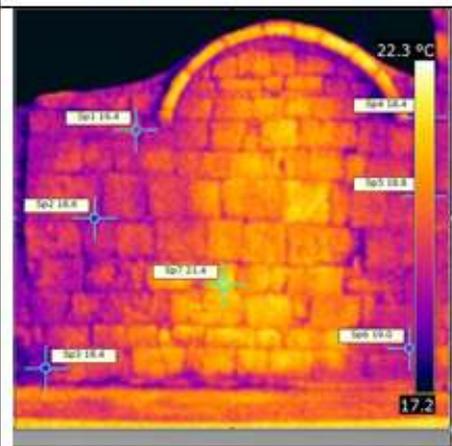
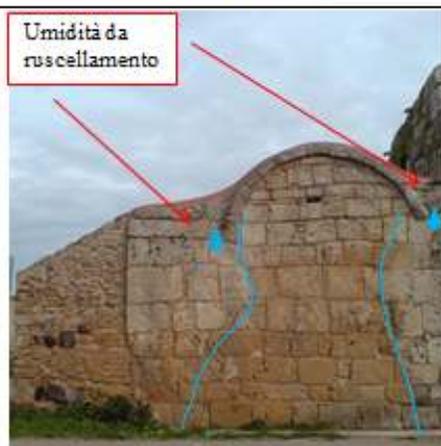
Note: Prospetto anteriore sinistro

Forme di degrado: Umidità da ruscellamento, nessuna fessurazione, considerevoli alterazioni cromatiche con patina biologica scura nella parte interessata dall'umidità dovuta alla presenza di muffe, presenza di erbe infestanti alla base del prospetto

Cause intrinseche: Cattiva o non appropriata tecnica di regimazione acque, assenza di pluviali che permetterebbero l'allontanamento delle acque della linea di compluvio tra la navata sinistra e quella centrale

Cause estrinseche: Mancate o carenti manutenzioni

Conseguenze: Infiltrazioni verso l'interno, antistestibicità

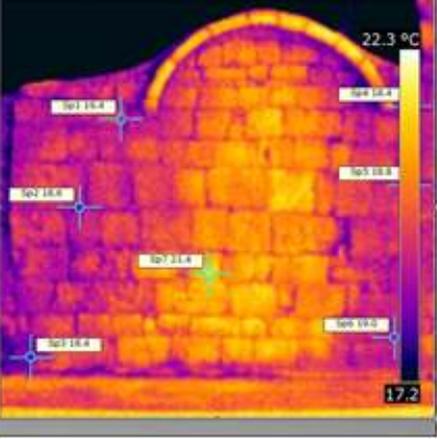
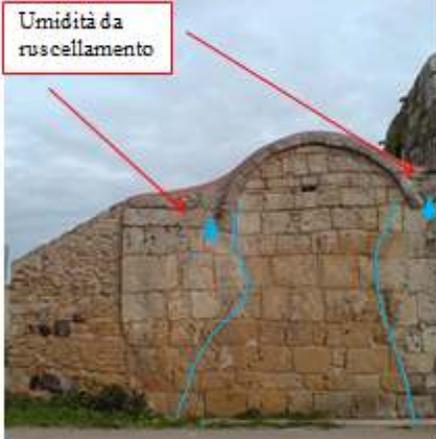
Note: Prospetto anteriore sinistro					
Forme di degrado: Umidità da ruscellamento, nessuna fessurazione, considerevoli alterazioni cromatiche con patina biologica scura nella parte interessata dall'umidità dovuta alla presenza di muffe, presenza di erbe infestanti alla base del prospetto					
Cause intrinseche: Cattiva o non appropriata tecnica di regimazione acque, assenza di pluviali che permetterebbero l'allontanamento delle acque della linea di compluvio tra la navata sinistra e quella centrale

Cause estrinseche: Mancate o carenti manutenzioni					
Natura dei processi: Fisica e Biologica					
Conseguenze: Infiltrazioni verso l'interno, antiesteticità					
Codice degrado:	Priorità di intervento:	Diagnosi dello stato attuale di conservazione:

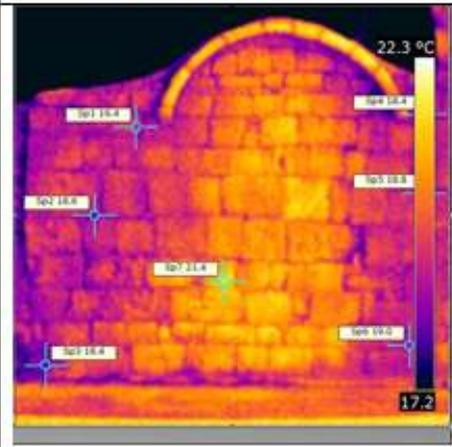
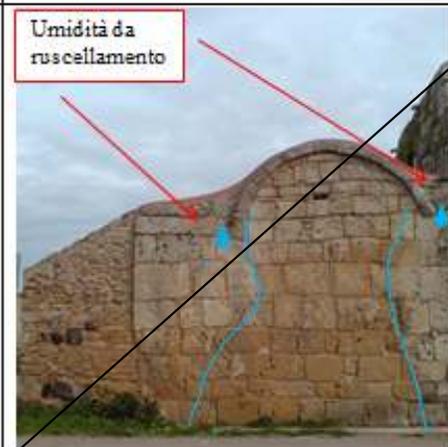
Forme di degrado: Umidità da ruscellamento, nessuna fessurazione, considerevoli alterazioni cromatiche con patina biologica scura nella parte interessata dall'umidità dovuta alla presenza di muffe, presenza di erbe infestanti alla base del prospetto

Cause intrinseche: Cattiva o non appropriata tecnica di regimazione acque, assenza di pluviali che permetterebbero l'allontanamento delle acque della linea di compluvio tra la navata sinistra e quella centrale

Cause estrinseche: Mancate o carenti manutenzioni

Conseguenze: Infiltrazioni verso l'interno, antiesteticità

Codice degrado: C **Priorità di intervento:** **Diagnosi dello stato attuale di conservazione:**
