Il segreto della Cupola del Brunelleschi

di Guglielmo Braccesi, Stefania Bartolozzi e Diletta Caselli

Workshop in geofisica

Rovereto - venerdì 2 dicembre 2011

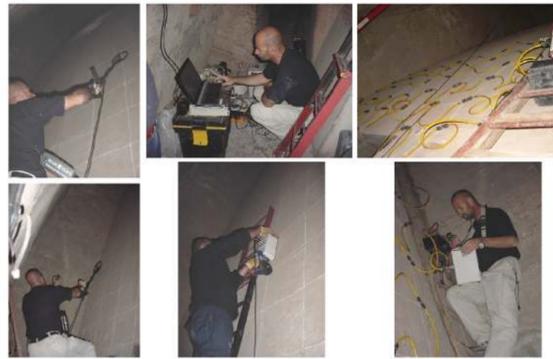
Esecuzione delle indagini geofisiche

Lo studio eseguito sulla vela della Cupola di Santa Maria del Fiore di Firenze, ha visto l'esecuzione di indagini metal detector, indagini georadar ed indagini geoelettriche. Lo scopo dello studio è stato quello di riuscire a definire la modalità costruttiva della cupola interna, la cupola portante del Duomo di Firenze. Per fare questo è stato realizzato un grigliato di riferimento con lato pari a 40 cm, sul quale sono state ripetute tutte le indagini geofisiche.

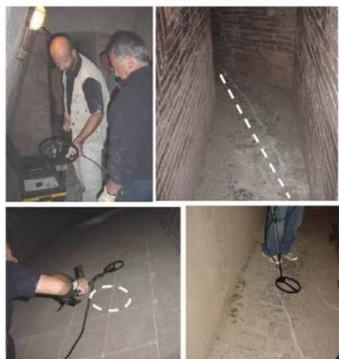
Indagini Metal Detector

L'indagine Metal Detector è stata eseguita sia sul grigliato di riferimento, tracciato sulla Vela della Cupola, sia sul pavimento del camminamento che congiunge la cupola interna portante alla cupola esterna che ha funzione di copertura. L'indagine ha evidenziato la presenza di barre metalliche, come tracciate sulle foto, mentre sulla vela sono state notate alcune anomalie "metalliche" pressoché puntiformi.

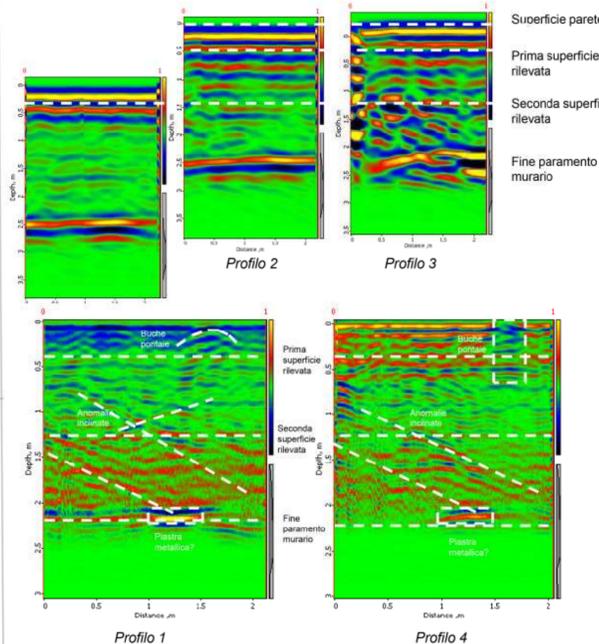
Indagini Georadar

L'indagine georadar è stata svolta con due antenne a diversa frequenza, rispettivamente da 500 MHz e 1500 MHz. L'antenna da 500 MHz ha evidenziato alcune superfici di separazione, evidentemente di materiali di natura diversa, rispettivamente a 40 cm, a 130 cm ed a 220 cm. L'unica superficie di separazione nota era quella di 220 cm dalla superficie della vela, rappresentata dal paramento opposto, con passaggio dell'onda elettromagnetica nel vuoto.

Per meglio definire l'indagine è stata utilizzata l'antenna da 1500 MHz, che, oltre alle precedenti superfici di separazione (40, 130 e 220 cm), ha evidenziato anche altre anomalie. In particolare ha evidenziato la presenza di "Buche pontate", cavità utilizzate per l'alloggiamento delle impalcature di legno, delle riflessioni inclinate che, dall'estradosso vanno verso l'intradosso, e delle riflessioni piuttosto evidenti in corrispondenza dell'intradosso.

Queste ultime sono state attribuite a possibili piastre metalliche di ancoraggio, mentre le riflessioni inclinate a possibili catene o tiranti in ferro. Restava da capire il motivo della stratificazione parallela al paramento murario della vela, a costituire una struttura a sandwich.

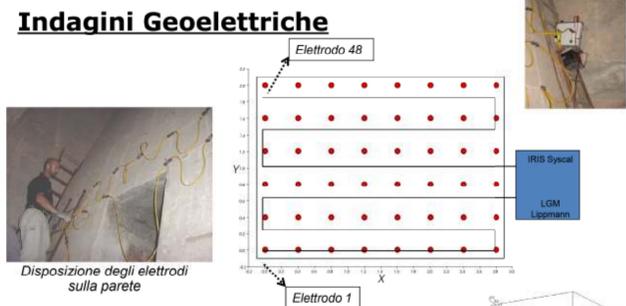
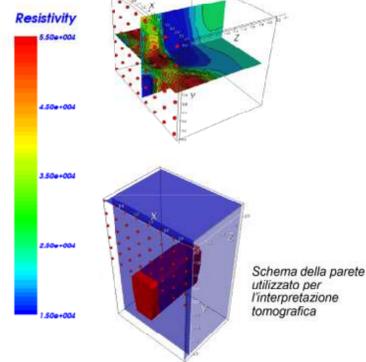
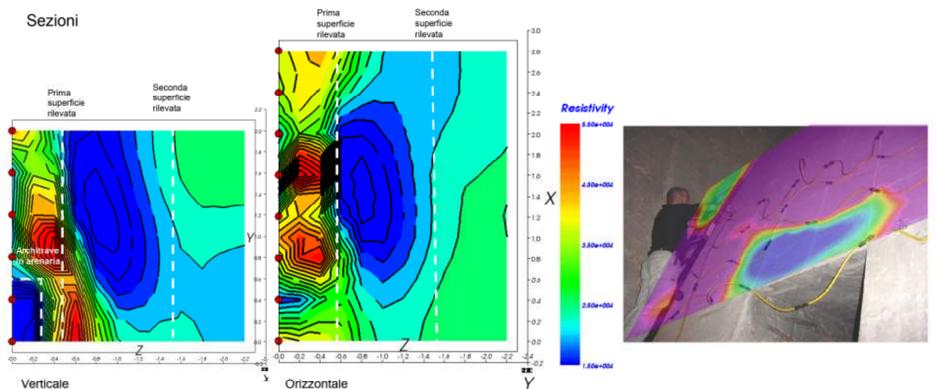
Indagini Geoelettriche

L'indagine geoelettrica è stata condotta con due strumentazioni per poter confrontare i risultati finali. In entrambe le campagne di misura sono stati ricostruiti modelli tridimensionali che hanno consentito l'individuazione delle due superfici di discontinuità (oltre la terza superficie relativa alla fine del paramento murario) ed alcuni particolari relativi ad elementi presenti nella struttura della vela, come la presenza dell'architrave di arenaria, con caratteristiche di conducibilità elettrica assolutamente diverse dalla muratura in laterizio.

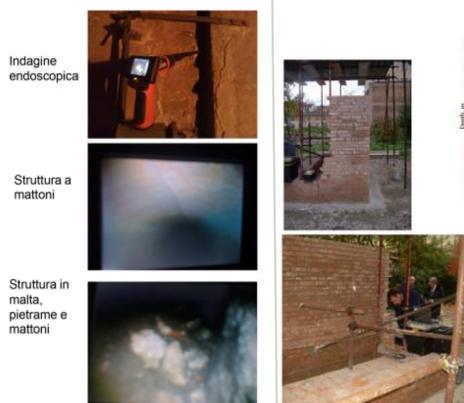
Endoscopie

Sono state inoltre svolte alcune endoscopie all'interno delle fratture presenti nella struttura, dalle quali è stato possibile evidenziare la diversità dei materiali presenti, per lo meno nei primi due strati a partire dall'estradosso della Cupola

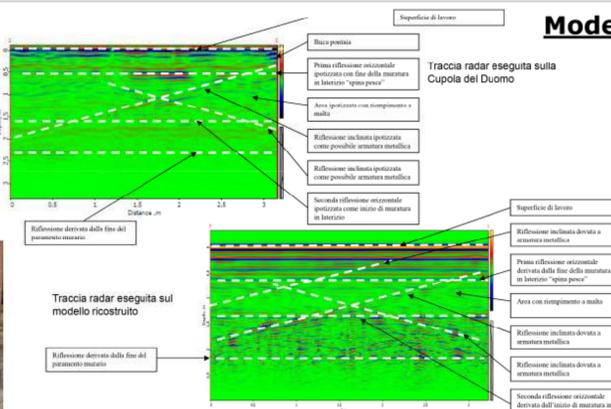
Modello ricostruito e conclusioni

E' stato quindi supposto di poter ricostruire un modello secondo quelle che erano state le ipotesi costruttive ricavate dall'analisi delle indagini eseguite e cioè una struttura a sandwich, costituita da due strati (esterni) realizzati in laterizio ed uno strato (interno) di riempimento, realizzato in malta e pietrame (muratura a sacco), con l'aggiunta di alcune barre metalliche, disposte secondo la geometria ipotizzata. Il risultato, secondo la caratterizzazione georadar eseguita sul modello ricostruito, ha confermato in pieno le ipotesi costruttive ricavate dalle indagini svolte.
