Applicazione di metodologie termografiche alla diagnosi e propensione al degrado di edifici storici in Sardegna

Dr. Gianluca Cuzzo, Ph.D

Chiesa di San Giovanni di Sinis, Cabras

DISTER
Dipartimento Scienze della Terra

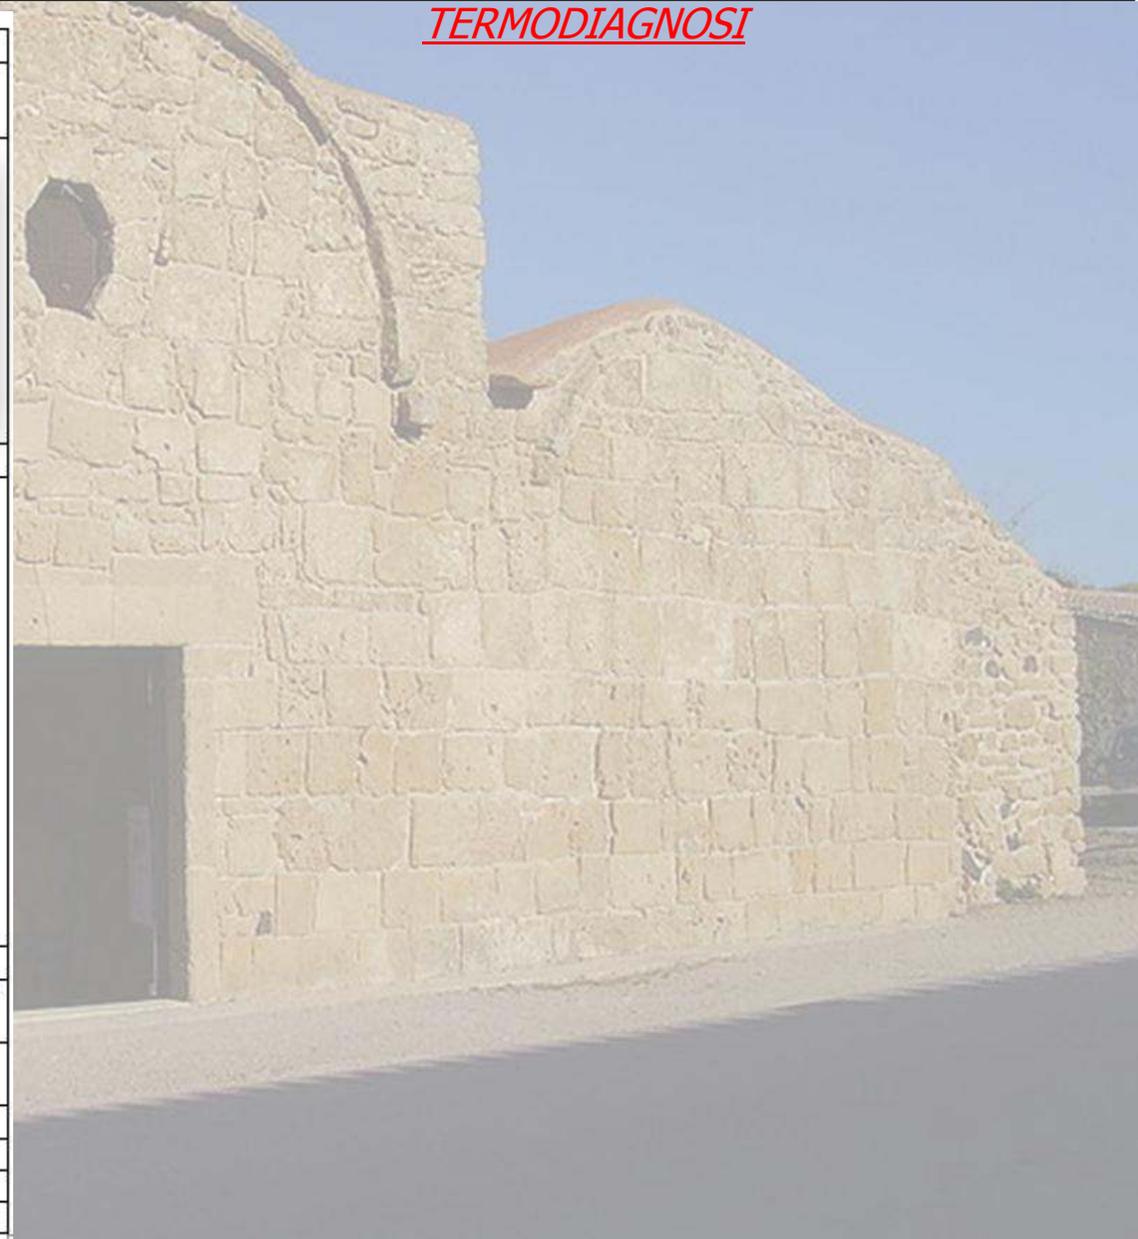
Forme di degrado: Umidità da ruscellamento, nessuna fessurazione, considerevoli alterazioni cromatiche con patina biologica scura nella parte interessata dall'umidità dovuta alla presenza di muffe, presenza di erbe infestanti alla base del prospetto

Cause intrinseche: Cattiva o non appropriata tecnica di regimazione acque, assenza di pluviali che permetterebbero l'allontanamento delle acque della linea di compluvio tra la navata sinistra e quella centrale

Cause estrinseche: Mancate o carenti manutenzioni

Conseguenze: Infiltrazioni verso l'interno, antistestibicità

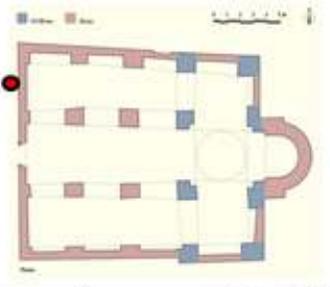
Ricercatore: Gianluca Cuozzo	Data: GENNAIO/2011	Oggetto: Chiesa di San Giovanni di Sinis (esterno)	Diocesi: Oristano	Ubicazione: Cabras (OR)	M s.l.m.: 3
Condizioni meteo: Nuvoloso	Parametri T. interna: 12,4 °C T. esterna: 13,8 °C T. riflessa: 1 °C Distanza (UV): 12,50 m

Note: Prospetto anteriore sinistro					
Forme di degrado: Umidità da ruscellamento, nessuna fessurazione, considerevoli alterazioni cromatiche con patina biologica scura nella parte interessata dall'umidità dovuta alla presenza di muffe, presenza di erbe infestanti alla base del prospetto					
Cause intrinseche: Cattiva o non appropriata tecnica di regimazione acque, assenza di pluviali che permetterebbero l'allontanamento delle acque della linea di compluvio tra la navata sinistra e quella centrale

Cause estrinseche: Mancate o carenti manutenzioni					
Natura dei processi: Fisica e Biologica					
Conseguenze: Infiltrazioni verso l'interno, antiesteticità					
Codice degrado:	Priorità di intervento:	Diagnosi dello stato attuale di conservazione:

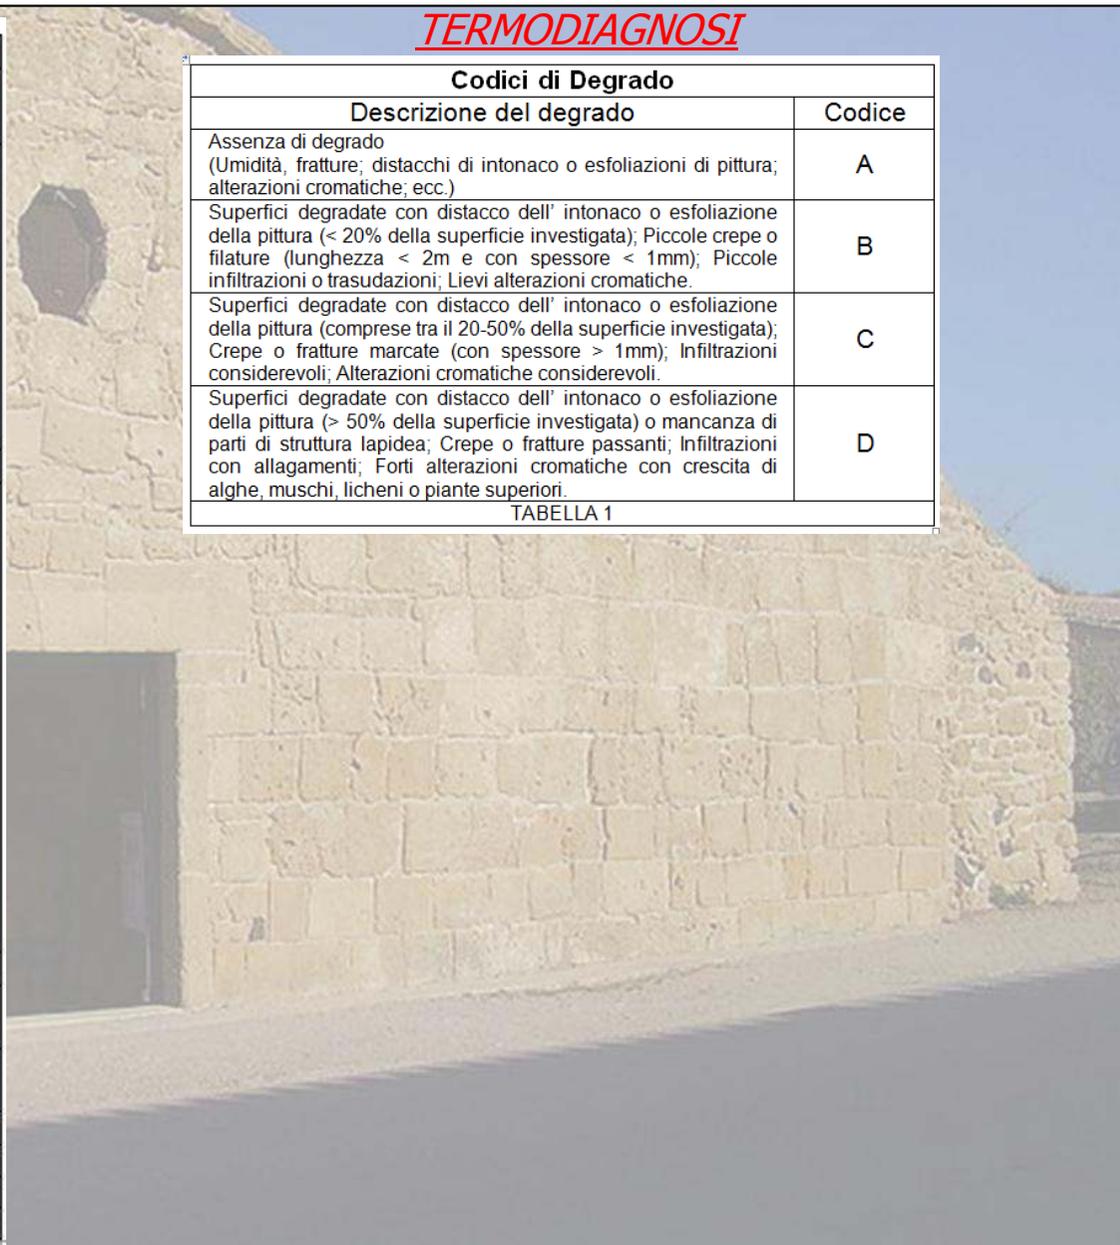
Forme di degrado: Umidità da ruscellamento, nessuna fessurazione, considerevoli alterazioni cromatiche con patina biologica scura nella parte interessata dall'umidità dovuta alla presenza di muffe, presenza di erbe infestanti alla base del prospetto

Cause intrinseche: Cattiva o non appropriata tecnica di regimazione acque, assenza di pluviali che permetterebbero l'allontanamento delle acque della linea di compluvio tra la navata sinistra e quella centrale

Cause estrinseche: Mancate o carenti manutenzioni

Conseguenze: Infiltrazioni verso l'interno, antiesteticità

Codice degrado: C **Priorità di intervento:** **Diagnosi dello stato attuale di conservazione:**

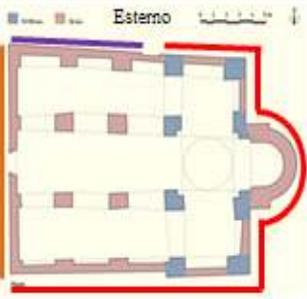
DIAGNOSI SULLO STATO DI CONSERVAZIONE IN OPERA

<p>N° Schede di rilievo = 37</p> <p>% (N°) Tot. schede con valutazione positiva = 2,7% (1)</p> <p>% (N°) Tot. schede con valutazione negativa = 97,3% (36)</p>
OTTIMO (10)		
BUONO (8)		
PIU' CHE SUFFICIENTE (7)		
SUFFICIENTE (6)		
INSUFFICIENTE (5)		
SCARSO (4)		
MEDIOCRE (3)	<p>media 3</p>	
RISCHIO PER LA STRUTTURA E/O PER LE PERSONE (2)		
<p>N° Schede di rilievo esterne = 13</p> <p>% (N°) Scheda valutaz. positiva = 0% (0)</p> <p>% (N°) OTTIMO = 0% (0)</p> <p>% (N°) BUONO = 0% (0)</p> <p>% (N°) PIU' CHE SUFFICIENTE = 0% (0)</p> <p>% (N°) SUFFICIENTE = 0% (0)</p> <p>% (N°) Scheda valutaz. negat. = 100% (13)</p> <p>% (N°) INSUFFICIENTE = 0% (0)</p> <p>% (N°) SCARSO = 30,8% (4)</p> <p>% (N°) MEDIOCRE = 53,8% (7)</p> <p>% (N°) RISCHIO PER LA STRUTTURA E/O PER LE PERSONE = 15,4% (2)</p>		<p>media 3,25</p>
<p>N° Schede di rilievo interne = 24</p> <p>% (N°) Scheda valutaz. positiva = 4,2% (1)</p> <p>% (N°) OTTIMO = 0% (0)</p> <p>% (N°) BUONO = 0% (0)</p> <p>% (N°) PIU' CHE SUFFICIENTE = 100% (1)</p> <p>% (N°) SUFFICIENTE = 0% (0)</p> <p>% (N°) Scheda valutaz. negat. = 95,8% (23)</p> <p>% (N°) INSUFFICIENTE = 8,7% (2)</p> <p>% (N°) SCARSO = 30,4% (7)</p> <p>% (N°) MEDIOCRE = 43,5% (10)</p> <p>% (N°) RISCHIO PER LA STRUTTURA E/O PER LE PERSONE = 17,4% (4)</p>

Codice degrado: D	Priorità di intervento: II	Diagnosi dello stato attuale di conservazione: MEDIOCRE (media globale 3,25)
